Lokalitet:	350-V02-0013-00
Navn:	Biltris Vandværk
Adresse:	Elverdamsvej 369, 4070 Kirke-Hyllinge
Kontaktperson:	Formand: Erik Hansen
Dato for besigtigelse:	06-10-2010

Lokalitet:	359-V03-1064
Navn:	Egholm Møllegård
Adresse:	Trehøjevej 28, 4070 Kirke-Hyllinge
Kontaktperson:	Formand: Birgithe Barneth Aistrup
Dato for besigtigelse:	07-10-2010

Lokalitet:	350-V02-0054-00
Navn:	Egholm Slot Vandværk
Adresse:	Trehøjevej 45, 4070 Kirke-Hyllinge
Kontaktperson:	Egholm Slot (Dorrik ApS)
Dato for besigtigelse:	04-10-2010

Lokalitet:	350-V02-0018-01
Navn:	Gershøj Strands Vandværk amba
Adresse:	Lærkevej 15, 4070 Kirke-Hyllinge
Kontaktperson:	Formand: John Bendtzen
Dato for besigtigelse:	05-10-2010

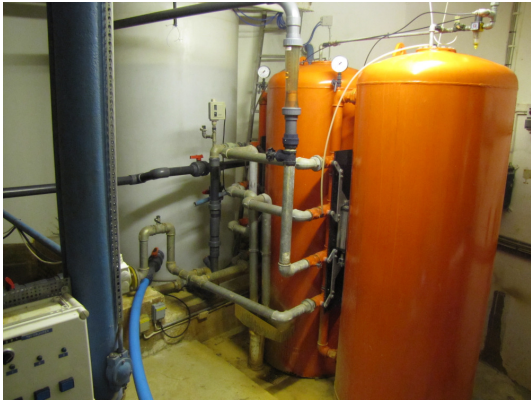
Teknisk anlæg	
Iltningsmetode	Primær iltning inden råvandsbassin og iltning i trykfiltere vha. kompressor
Filtrering	Dobbelt
Antal filtre og type	2 stk trykfilter
Filterareal/-kapacitet (total)	7,5 (tal fra tidl. vandforsyningsplan)
Filterskyl metode / hyppighed	Luft / vand / 2 gange om ugen
Skyllevandsmængde/-kapacitet	2 m ³
Skyllevandsafledning	Kloak
Rentvandsbeholder	3 m ³
Tilsætningsanlæg	Ingen
Rentvandspumper	3 stk: 2 stk 8 m ³ /t og 1 stk: 4 m ³ /t
Pumpestyring	Styret af tryk i hydrofor
Afgangstryk	3,8 bar
Foto af filter	Foto af rentvandspumper

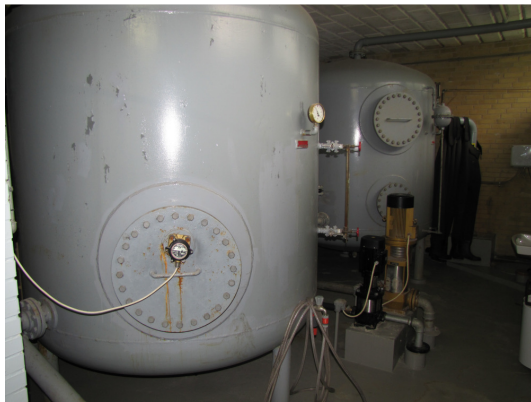
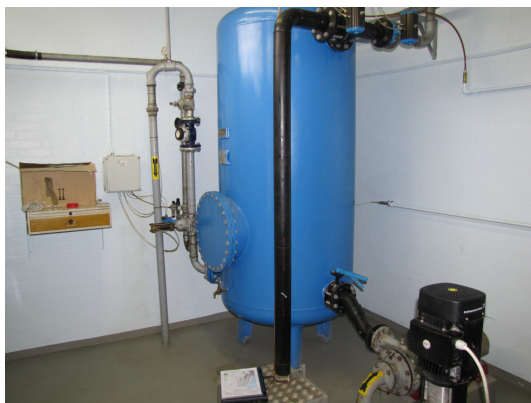
Foto af filter

Teknisk anlæg	
Ittningsmetode	I top af trykfilter (kompressor)
Filtrering	Trykfilter
Antal filtre og type	2 separate trykfiltre
Filterareal/-kapacitet (total)	1600 L og 5500L (34 m ³ /t jf. tidligere vandforsyningsplan)
Filterskyl metode / hyppighed	Vand / vand
Skyllevandsmængde/-kapacitet	3 m ³ pr gang pr. filter
Skyllevandsafledning	Offentlig kloak
Rentvandsbeholder	50 m ³
Tilsætningsanlæg	Ingen
Rentvandspumper	4 Stk: 1 stk 4 m ³ /t 2 stk: 10 m ³ /t og 1 stk 27 m ³ /t
Pumpestyring	Automatisk skift mellem pumperne
Afgangstryk	4 bar

Der bør kigges nærmere på behandlingen af vandet, da der er overskridelse på stort set alle behandlingsparametre.

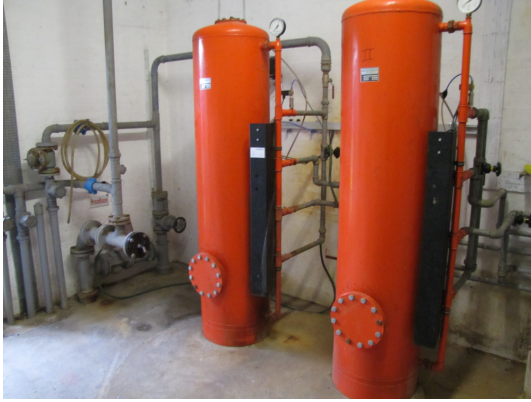
Teknisk anlæg	
Iltningsmetode	Iltning i top af filter vha. kompressor
Filtrering	Enkelt
Antal filtre og type	2 stk trykfilter
Filterareal/-kapacitet (total)	3,6 m ³ /t
Filterskyl metode / hyppighed	Vand / vand / 1 gang om ugen
Skyllevandsmængde/-kapacitet	Ukendt
Skyllevandsafledning	Kloak
Rentvandsbeholder	2,5 m ³
Tilsætningsanlæg	Intet
Rentvandspumper	Grundfos: 5,8 m ³ /t og 2,0 m ³ /t
Pumpestyring	Styret af tryk i hydrofor
Afgangstryk	3,8 bar
Foto af filter	Foto af rentvandspumpe og hydrofor
