Vandværket

Lokalitet:	350-V02-0018-02
Navn:	Hvalsø Vandværk AMBA
Adresse:	Åsvejen 4, 4330 Hvalsø
Kontaktperson:	Formand: Claus Petersen (formand), Jesper Petersen (bestyrer)
Dato for besigtigelse:	28-09-2010

Lokalitet:	350-V02-0011-00
Navn:	Kisserup Vandværk A/S
Adresse:	Raunbjergvej 1, 4330 Hvalsø
Kontaktperson:	Formand: Bo Vejborg
Dato for besigtigelse:	28-09-2010

Lokalitet:	350-V02-0013-02
Navn:	Nørre Hvalsø Vandværk
Adresse:	Holbækvej 44A, 4330 Hvalsø
Kontaktperson:	Formand: Ole Theill Knudsen
Dato for besigtigelse:	28-09-2010

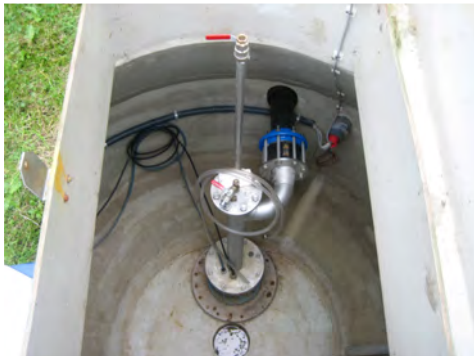
Boring DGU nr. 205. 253

Råvandskvalitet	
Hovedkomponenter	Generelt et meget lavt og stabilt niveau af hovedkomponenterne. Dog er der et forhøjet indhold af klorid i et højtliggende magasin ved vandværket
Mikrobiologi	Ingen overskridelser
Metaller	Ingen overskridelser
Miljøfremmede stoffer	Der er konstateret BAM og DNOC i DGU nr. 205. 253. Ellers ingen detektioner.
Udvalgte tidsserier	Tidsserier ses bagerst i datablad
Datakilder	JUPITER, Besigtigelse d. 28-09-2010

Det anbefales at øge den fremtidige forsyningsikkerhed ved etablering af en ny boring, placeret på en kildeplads med en mindre risiko for forurening af grundvandet. Indvindingen fra boring 203.253 bør fortsat holdes på et lavt niveau.

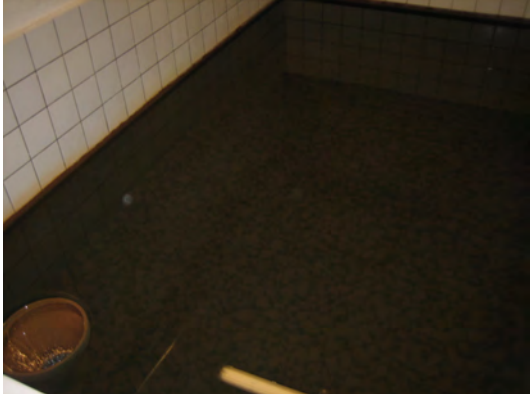
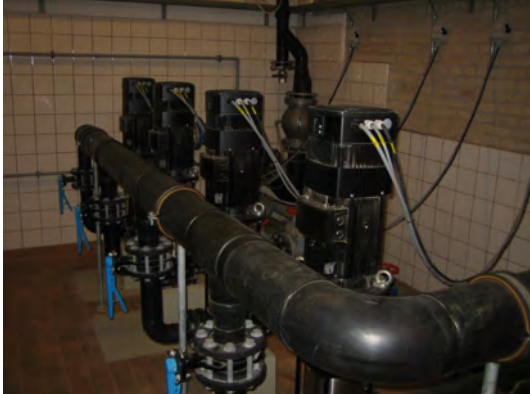
Teknisk anlæg	
Iltningsmetode	Iltningstårn med iltningbakker
Filtrering	Dobbelt
Antal filtre og type	2 forfiltre (åbne stenfiltre), 4 efterfiltre (åbne sandfiltre)
Filterareal/-kapacitet (total)	Over 130 m ³ /t
Filterskyl metode / hyppighed	Luft og vand / Forfiltre pr. 9000 m ³ (skyldes med råvand. Efterfiltre pr. 5000 m ³ (skyldes med rentvand)
Skyllevandsmængde/-kapacitet	Omkring 400 m ³ rentvand om året. Råvandsmængden er ukendt.
Skyllevandsafledning	Kloak uden bundfældning
Rentvandsbeholder	Ca. 400 m ³ nedgravet
Tilsætningsanlæg	Intet
Rentvandspumper	4 stk. 32 m ³ /t
Pumpestyring	Frekvensstyret
Afgangstryk	4 bar
Foto af filter	Foto af rentvandspumper

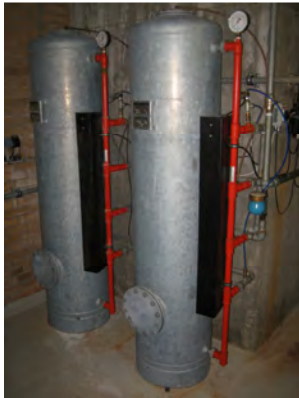
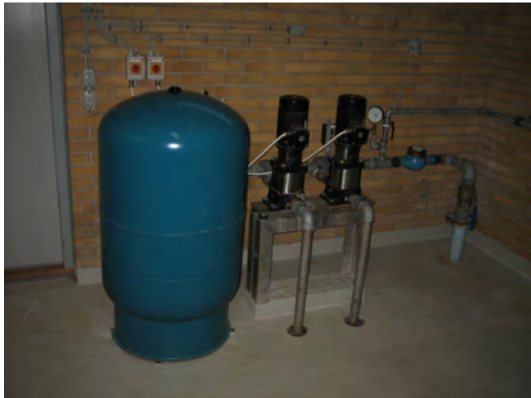
Teknisk anlæg	
Iltningsmetode	Kompressor
Filtrering	Dobbelt
Antal filtre og type	2 trykfilter i serie (helt nye)
Filterareal/-kapacitet (total)	3,6 m ³ /t
Filterskyl metode / hyppighed	Luft og vand / 2 gange pr. uge
Skyllevandsmængde/-kapacitet	ca. 3 m ³ pr. skyl
Skyllevandsafledning	Recipient uden bundfældning
Rentvandsbeholder	30 m ³ (anslået) beliggende under vandværket
Tilsætningsanlæg	Intet
Rentvandspumper	2 stk. ca. 31 m ³ /t
Pumpestyring	Styret af tryk i hydrofor
Afgangstryk	3,3-4,0 bar
Foto af filter	Foto af rentvandspumper

Rentvandskvalitet	
Hovedkomponenter	Generelt et lavt stabilt indhold af alle parametre, dog er der jævnligt mindre overskridelse af nitrit. Desuden blev det oplyst under besøget, at der netop har været forhøjet af mangan og ammonium i en måling, hvilket formodes at skyldes indkøringen af de nye filtre
Mikrobiologi	Det blev oplyst under besøget, at der netop har været et let forhøjet indhold af kimtal ved 22° i en måling, hvilket formodes at skyldes indkøringen af de nye filtre
Metaller	Ingen overskridelser
Miljøfremmede stoffer	Ingen detektioner
Udvalgte tidsserier	Tidsserier ses bagerst i datablad
Datakilder	JUPITER, Vandværket d. 28-09-2010

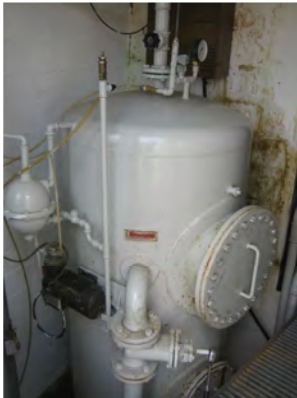
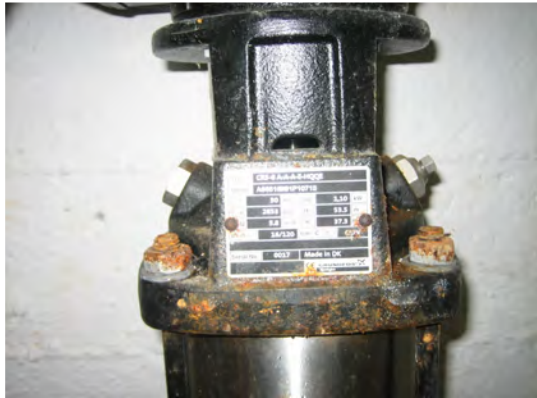
Vandbehandlingen					Ældre anlæg, der ikke fungerer helt tilfredsstillende, da der ofte er overskridelser af mangan og turbiditet
Rentvandskvalitet					Der opleves mindre problemer med turbiditet og mangan. Ellers stabil og tilfredsstillende vandkemi
Tekniske installationer					Ældre installationer, der fungerer, men som dog trænger til vedligeholdelse. Der er synlig rust flere steder.
Ledningsnet					200 m jernrør fra 1907. Den resterende del er plastrør fra 1990 og fremefter. Vandspild ca. 10 %.
Kapacitet					Den samlede timekapacitet er ukendt, men sandsynligvis tilstrækkelig. Indvindingskapaciteten er meget stor.
Forsyningssikkerhed					Boringen og vandværket er aflåst og indhegnet, men der er hverken alarmer eller nødstrøm, og vandværket her heller ikke forbindelse til andre vandværker.
Administration og økonomi					Vandværket drives tilfredsstillende, men der mangler lokal opbakning til driften og findes ingen formue til investeringer.

Teknisk anlæg	
Iltningsmetode	Kompressor
Filtrering	Enkelt
Antal filtre og type	1 trykfilter
Filterareal/-kapacitet (total)	Ingen data
Filterskyl metode / hyppighed	Vand / Hver 14. dag
Skyllevandsmængde/-kapacitet	Anslået 1-2 m ³
Skyllevandsafledning	Kloak uden bundfældning
Rentvandsbeholder	15 m ³
Tilsætningsanlæg	Intet
Rentvandspumper	1 (ukendt størrelse) 6 m ³ /t (jf. tidligere vandforsyningsplan)
Pumpestyring	Styret af trykket i ledningsnettet
Afgangstryk	3,5 bar
Foto af filter	Foto af rentvandspumper

Der bør kigges på vandbehandlingen, da der ofte er overskridelser af mangan og turbiditet.

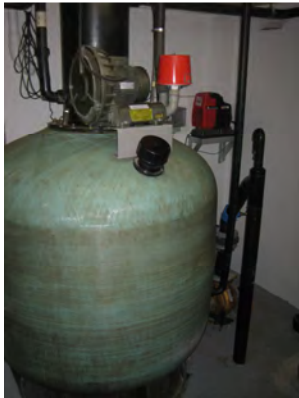
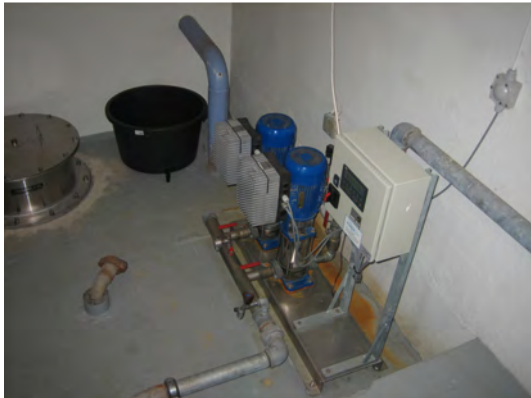
Teknisk anlæg	
Iltningsmetode	Iltningstrappe
Filtrering	1 filter
Antal filtre og type	1 lukket filter (uden tryk)
Filterareal/-kapacitet (total)	1m ² / 12 m ³ /t
Filterskyl metode / hyppighed	Luft og Vand / 1 gang pr. uge (dvs. ca pr 245 m ³)
Skyllevandsmængde/-kapacitet	104 m ³ /år
Skyllevandsafledning	Kloak uden bundfældning
Rentvandsbeholder	40 m ³ (nedgravet under værket)
Tilsætningsanlæg	Intet
Rentvandspumper	2 stk. 9m ³ /t (jf. tidligere vandforsyningsplan)
Pumpestyring	Trykstyret
Afgangstryk	4,2 bar
Foto af filter	Foto af rentvandspumper
