Lokalitet:	350-V02-0013-00
Navn:	Biltris Vandværk
Adresse:	Elverdamsvej 369, 4070 Kirke-Hyllinge
Kontaktperson:	Formand: Erik Hansen
Dato for besigtigelse:	06-10-2010

Lokalitet:	359-V03-1064
Navn:	Egholm Møllegård
Adresse:	Trehøjevej 28, 4070 Kirke-Hyllinge
Kontaktperson:	Formand: Birgithe Barneth Aistrup
Dato for besigtigelse:	07-10-2010

Lokalitet:	350-V02-0054-00
Navn:	Egholm Slot Vandværk
Adresse:	Trehøjevej 45, 4070 Kirke-Hyllinge
Kontaktperson:	Egholm Slot (Dorrik ApS)
Dato for besigtigelse:	04-10-2010

Lokalitet:	350-V02-0018-01
Navn:	Gershøj Strands Vandværk amba
Adresse:	Lærkevej 15, 4070 Kirke-Hyllinge
Kontaktperson:	Formand: John Bendtzen
Dato for besigtigelse:	05-10-2010

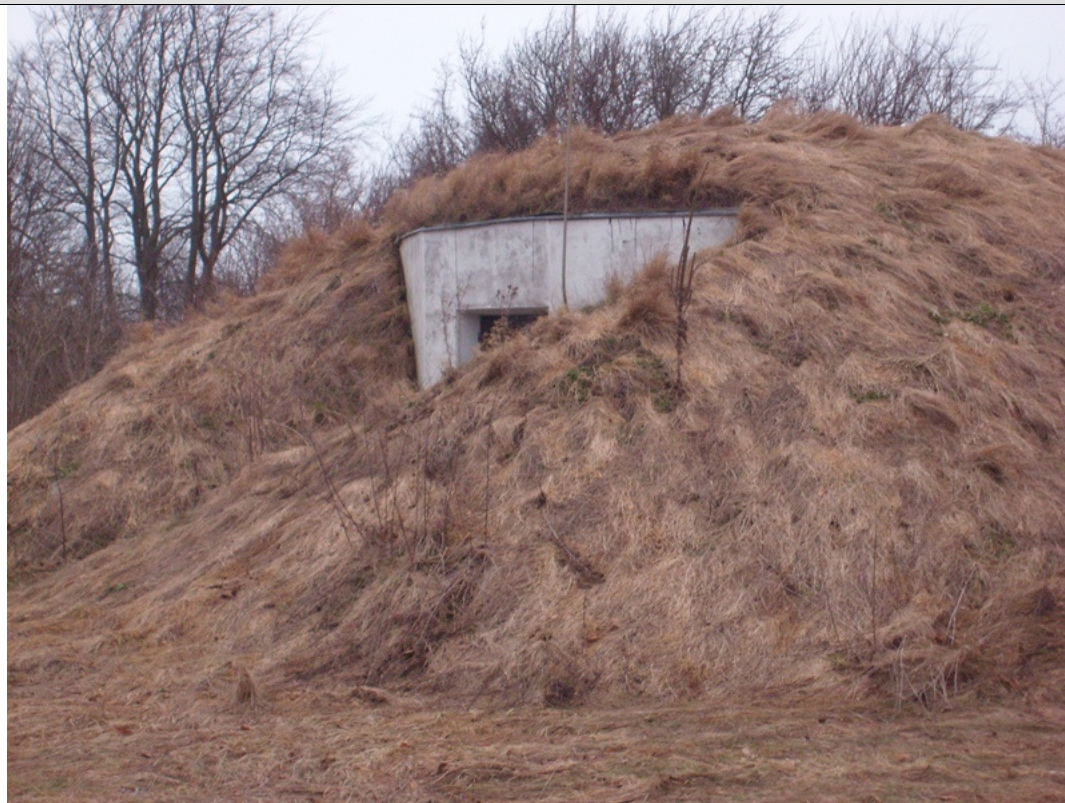
Samlet vurdering					
Emne	Særdeles god	God	Acceptabel	Uacceptabel	Begrundelse
Indvindingsanlæg					Ældre boring med god ydeevne, placeret i lille bygning
Råvandskvalitet					Forøjet indhold af klorid. Det primære problem med råvandskvaliteten på dette vandværk er uden tvivl NVOC (opløst organisk stof), som overskrider drikkevandskravet på 4 mg/l i begge borerne. Desuden høje jernindhold, især i 199.956.
Grundvandsbeskyttende tiltag					Kortlægningen er endnu ikke afsluttet fra Miljøcenter Roskildes side og der er dermed ikke vedtaget grundvandsbeskyttende tiltag i en indsatsplan. Dette punkt vurderes derfor ikke nærmere pt.
Arealanvendelse					Indvindingsboringerne ligger i kanten af landsbyområdet. Den resterende del af oplandet består af landbrugsarealer.
Bygningerne					Ældre bygning, der trænger til indvendig renovering
Vandbehandlingen					Ældre anlæg, der er velholdt og fungerer tilfredsstillende

Rentvandskvalitet					Fleere overskridelse på fokusparametrene. Udover NVOC er det sandsynligvis vanskeligt for vandværket at overholde drikkevandskravene for turbiditet/farvetal.
Tekniske installationer					Nyere rentvandspumper
Ledningsnet					Ledninger af varierende alder i støbejern, jern og plast.
Kapacitet					Samlet timekapacitet er god, dog er beholderkapaciteten for lille isoleret set. Indvindings-, behandlings- og udpumpningskapacitet er meget stor.
Forsyningsikkerhed					Der er hverken alarmer eller nødstrøm og vandværket har heller ikke forbindelse til andre vandværker.
Administration og økonomi					Velfungerende bestyrelse
Biltris Vandværk er et rimeligt velfungerende vandværk. Indvindingen foregår dog fra en indvindingsboring, der ligger landsbynært. Samtidigt medfører den nuværende indvinding fra én boring en sænkning af grundvandet lokalt omkring boringen, hvilket yderligere øger risikoen for forurening af grundvandet.

Det bør overvejes at udvide beholderkapaciteten for på den måde at kunne foretage en mere skånsom behandling af råvandet.

Det anbefales at der etableres en nødforsyningsledning til nærmeste vandværk, og at der arbejdes på at få NVOC indholdet nedbragt (fortyndet) til under grænseværdien.

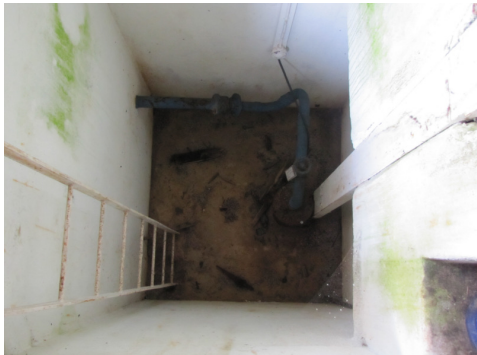
Kildeplads

DGU nr.	199. 956	199. 12B	
VV nr.			
Status	Reserve - Bruges ikke pga. dårlig vandkvalitet. Sløjfes på længere sigt	I drift	
Placering	På mark øst for Biltris	Lille bygning ved vandværket	
Udførelsesår	03-11-1983	01-01-1934	
Koordinater x, y (Utm32E89)	684371, 6178941	684098, 6179087	
Terrænkote (DVR90)	19,4	25	
Boreddybde (m)	75	78	
Filterinterval (m.u.t.)	63-75	67-78	
Diameter forerør / filter (mm)	250mm	114mm	
Vandførende lag	Danien kalksandskalk	Kalk, kridt kalksten	
Rovandspejl (m u. terræn)	16,4	20,1	
Råvandspumpe	Ukendt	Ukendt	
Pumpeydelse (m ³ /t)			
Sænkning ved drift (m)	Ukendt	Ukendt	
Specifik kapacitet (m ³ /t/m)	2,09	8,75	
Afslutning i terræn	Ukendt	Lille bygning	
Beskyttelseszone	Ukendt		
Indvindingsstrategi	Niveau i råvandsbassin		
Arealanvendelse i nærområde	Landsby og landbrugsområde		
Forureningskilder i nærområde	Landsby og landbrugsområde		
Datakilder	JUPITER, Besigtigelse d. 06-10-2010

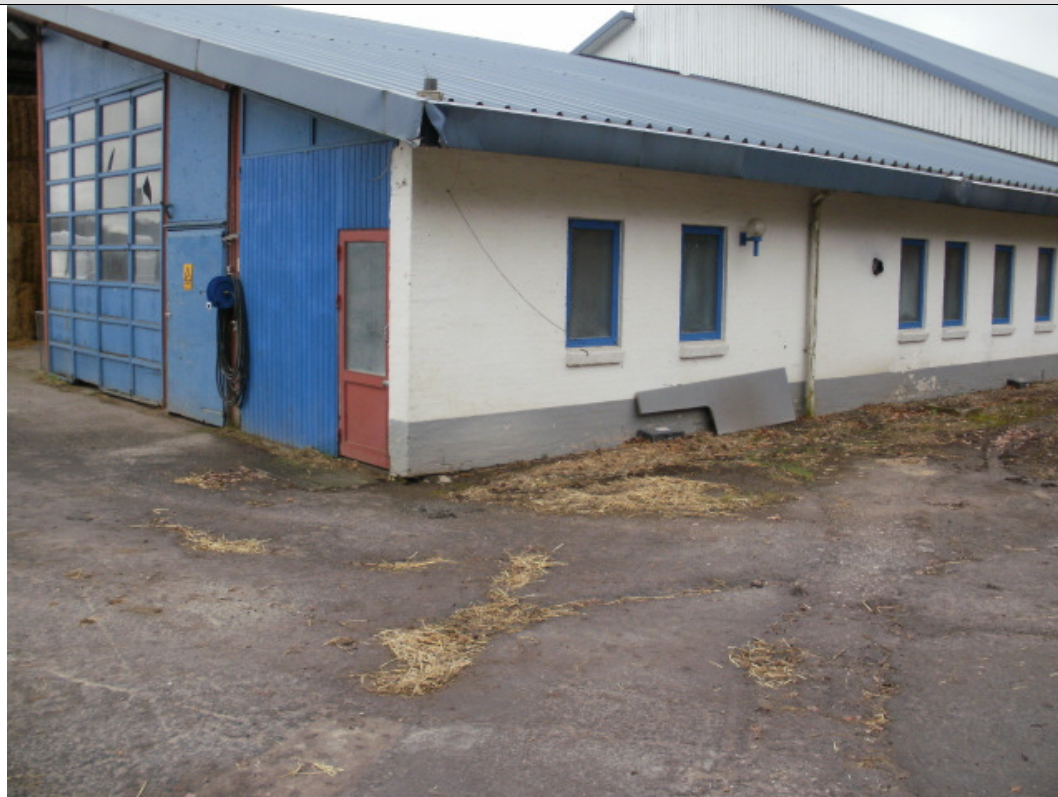
Samlet vurdering					
Emne	Særdeles god	God	Acceptabel	Uacceptabel	Begrundelse
Indvindingsanlæg					Boringen placeret beton brønd
Råvandskvalitet					Lavt stabilt indhold af hovedparametre – Sidste prøver er udtaget i 2000. Råvandet er reduceret, og grundvandsmagasinet er sandsynligvis godt beskyttet imod forurening. Grundvandet har ret højt indhold af jern og fosfor, og førstnævnte kan muligvis være vanskelig at nedbringe tilfredsstillende ved normal vandbehandling (luftning og filtrering).
Grundvandsbeskyttende tiltag					Kortlægningen er endnu ikke afsluttet fra Miljøcenter Roskildes side og der er dermed ikke vedtaget grundvandsbeskyttende tiltag i en indsatsplan. Dette punkt vurderes derfor ikke nærmere pt.
Arealanvendelse					Kildepladsen ligger i landbrugsområde.
Bygningerne					Gammel værksteds/ staldbygning
Vandbehandlingen					Nyere velholdt anlæg, der fungerer tilfredsstillende
Rentvandskvalitet					Få overskridelse på fokusparametrene

Tekniske installationer					Filter fra 2001
Ledningsnet					Ukendt alder og materiale
Kapacitet					Vandværket har en kapacitet, der er langt større end forbruget, dog er beholderkapaciteten isoleret set for lille.
Forsyningssikkerhed					Der er hverken alarmer eller nødstrøm og vandværket har heller ikke forbindelse til andre vandværker.
Administration og økonomi					Ingen bestyrelse – kun grundejer
Egholm Slot Vandværk er generelt et velfungerende vandværk.

Det anbefales, at forbedre forsyningssikkerheden, enten ved etablering af en supplerende boring eller ved forbindelse til andet vandværk (Biltris).

Det bør overvejes at udvide beholderkapaciteten for på den måde at kunne foretage en mere skånsom behandling af råvandet.

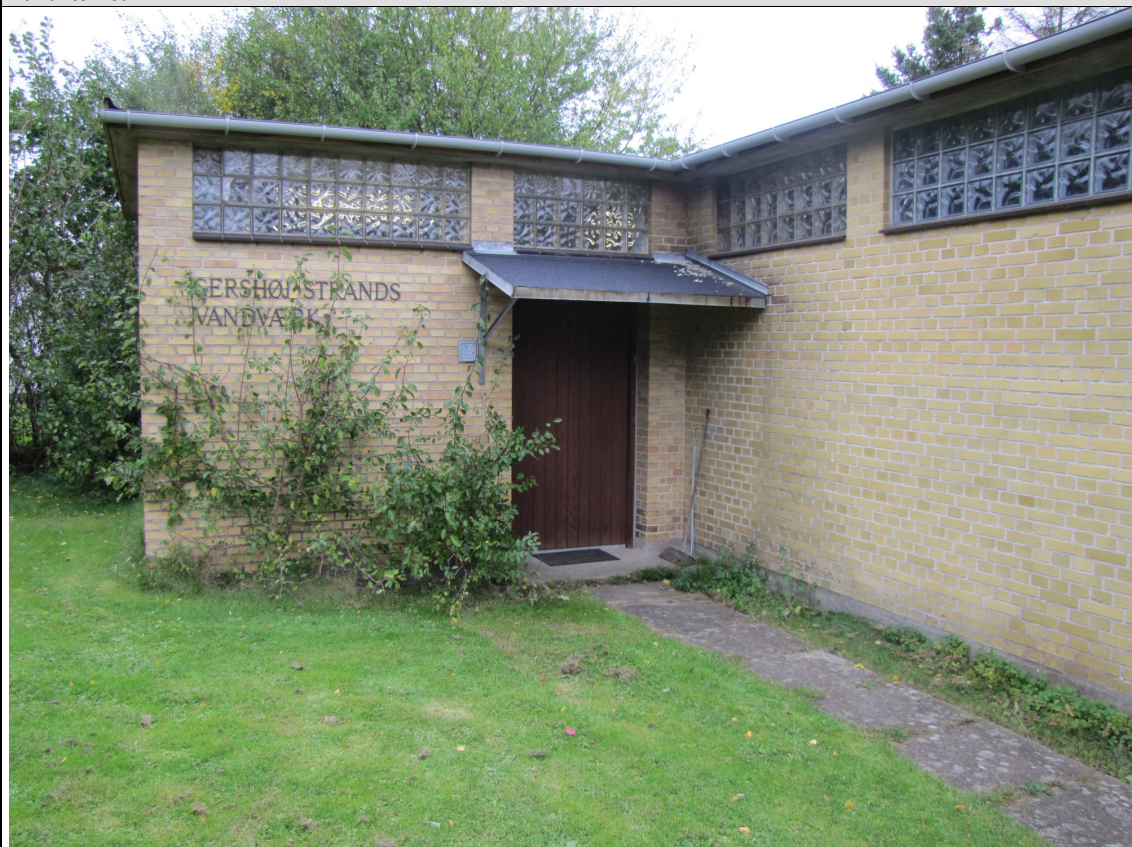
Samlet vurdering					
Emne	Særdeles god	God	Acceptabel	Uacceptabel	Begrundelse
Indvindingsanlæg					Ældre borer med god ydeevne i tørbrønde
Råvandskvalitet					Råvandet er i begge indvindingsboringer svagt reduceret med forhøjet sulfatindhold og forvitningsgrad. Dette er enten et tegn på overindvinding, eller at vandkvaliteten er direkte påvirket af nitratnedbrydning. Grundvandsmagasinet har formentlig nogen sårbarhed overfor nitrat og miljøfremmede stoffer. Råvandet er kalkmættet, og detektioner af aggressiv CO ₂ ved seneste boringskontroller skyldes sandsynligvis analysefejl.
Grundvandsbeskyttende tiltag					Kortlægningen er endnu ikke afsluttet fra Miljøcenter Roskildes side og der er dermed ikke vedtaget grundvandsbeskyttende tiltag i en indsatsplan. Dette punkt vurderes derfor ikke nærmere pt.
Arealanvendelse					Vandværket ligger i byområde. Den resterende del af oplandet er primært landbrugsarealer

Bygningerne					Ældre velholdte bygninger
Vandbehandlingen					Ældre anlæg, der trænger til renovering.
Rentvandskvalitet					Flere overskridelser af jern, mangan, turbiditet, ammonium og nitrit.
Tekniske installationer					Ældre installationer
Ledningsnet					Ledninger op til ca. 50 år gamle primært af PVC.
Kapacitet					Samlet timekapacitet er meget stor. Specielt indvindingskapaciteten er overdimensioneret.
Forsyningssikkerhed					Ingen alarmer på vandværk eller borer. Ingen forbindelse til andet vandværk.
Administration og økonomi					Velfungerende bestyrelse
Gershøj Strand Vandværks indvinding foregår fra indvindingsboringer, der er samlet på en kildeplads, der ligger bynært. Samtidigt medfører den nuværende indvinding, fra én boring af gangen, en stor sænkning af grundvandet lokalt omkring borerne, hvilket yderligere øger risikoen for forurening af grundvandet.

Det anbefales at etablere frekvensregulering på indvindingspumperne, således at der indvindes fra to borer samtidigt, men med mindre ydelse. Derved kan sænkningen af grundvandsspejlet reduceres, hvilket reducerer risikoen for at grundvandet forurenes.

Der bør kigges nærmere på behandlingen af vandet, da der er overskridelse på stort set alle behandlingsparametre.

Der bør etableres forbindelse til et andet/andre vandværker.

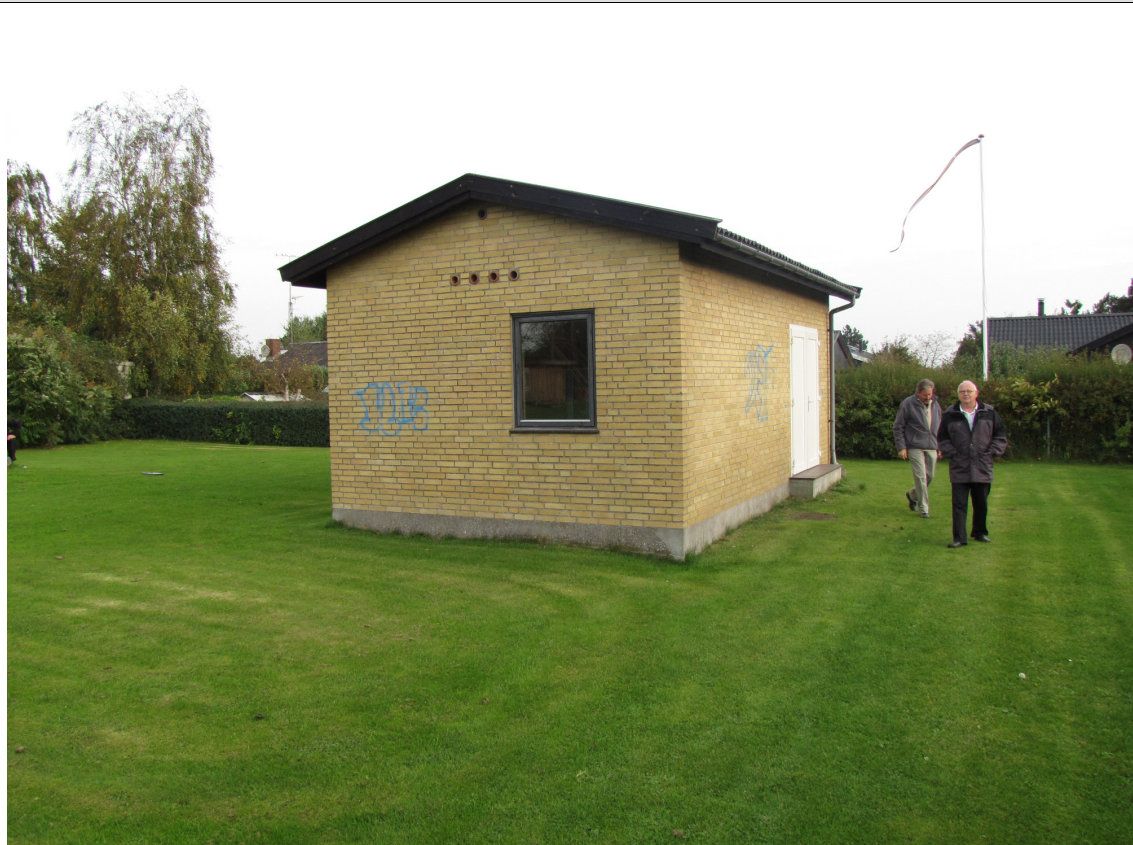
Samlet vurdering					
Emne	Særdeles god	God	Acceptabel	Uacceptabel	Begrundelse
Indvindingsanlæg					Ældre boring i tørbrønd med god ydeevne.
Råvandskvalitet					Stabil på hovedkomponenterne. Reduceret grundvand - på grænsen til svagt reduceret med let forhøjet sulfat og forvitningsgrad tyder på et relativt sårbart grundvandsmagasin, men der er ikke fundet miljøfremmede stoffer i råvandet. Råvandet er i øvrigt af en ret ukompliceret sammensætning.
Grundvandsbeskyttende tiltag					Kortlægningen er endnu ikke afsluttet fra Miljøcenter Roskildes side og der er dermed ikke vedtaget grundvandsbeskyttende tiltag i en indsatsplan. Dette punkt vurderes derfor ikke nærmere pt.
Arealanvendelse					Kildepladsen ligger i byområde. Den resterende del af oplandet er primært landbrugsarealer
Bygningerne					Ældre velholdte bygninger
Vandbehandlingen					Ældre anlæg, der er velholdt og fungerer tilfredsstillende

Rentvandskvalitet					Uproblematisk og stabilt niveau af alle parametre.
Tekniske installationer					Ældre velholdte installationer.
Ledningsnet					Ledninger op til 40 år gamle primært af PVC og PE.
Kapacitet					Vandværket har en timekapacitet, der er større end forbruget. Større indvinding fra den eksisterende kildeplads vil dog øge risikoen for forurening af grundvandet.
Forsyningsikkerhed					God sikring af vandværk og borerer med hegn, låse og alarmer. Der er mulighed for forsyning fra Sømod Vandværk.
Administration og økonomi					Særdeles veldrevet vandværk. Kører med en formue - og takstpolitik der muliggør betydelige investeringer.
<p>Gershøj Vandværk er et velfungerende vandværk. Indvindingen foregår dog fra en indvindingsboring, der ligger bynært. Samtidigt medfører den nuværende indvinding, fra én boring, en stor sænkning af grundvandet lokalt omkring boringen, hvilket yderligere øger risikoen for forurening af grundvandet.</p> <p>Der bør arbejdes for forbindelser til øvrige vandværker i området.</p>

På længere sigt anbefales det at etablere en ny kildeplads som supplement til den eksisterende kildeplads. Derved vil vandværket ikke længere være sårbart overfor forurening af grundvandet. Samtidigt vil indvindingen på den eksisterende kildeplads kunne reduceres, hvilket vil reducere risikoen for forurening af grundvandet yderligere.

Der bør arbejdes for forbindelse til øvrige vandværket i området

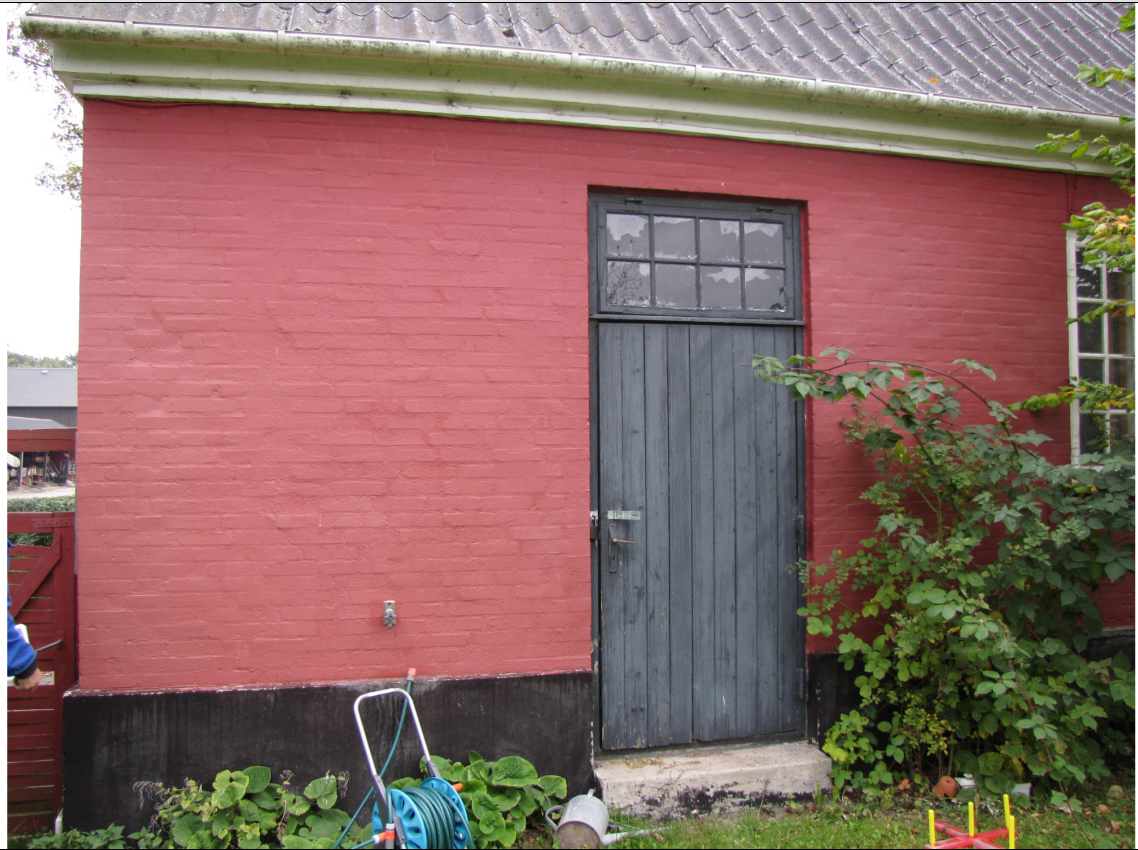
Samlet vurdering					
Emne	Særdeles god	God	Acceptabel	Uacceptabel	Begrundelse
Indvindingsanlæg					Tørbrønd
Råvandskvalitet					Råvandet er reduceret og af en ret ukompliceret sammensætning. Grundvandsmagasinet er sandsynligvis velbeskyttet imod forurening.
Grundvandsbeskyttende tiltag					Kortlægningen er endnu ikke afsluttet fra Miljøcenter Roskildes side og der er dermed ikke vedtaget grundvandsbeskyttende tiltag i en indsatsplan. Dette punkt vurderes derfor ikke nærmere pt.
Arealanvendelse					Landbrugsarealer
Bygningerne					Ældre, men velholdt bygning
Vandbehandlingen					Vandbehandling fungerer udmærket
Rentvandskvalitet					Store udsving af jernindholdet. Der er desuden fundet bentazon i 2005 over kvalitetskravet, men prøve fra 2006 viser bentazon under kvalitetskravet, og er ikke påvist i 2010.
Tekniske installationer					Tekniske installationer er fra 1994 og udmærkede
Ledningsnet					ca. 1 km ledningsnet – alder og materiale ukendt

Kapacitet					Ikke vurderet for vandværker med oppumpning under 3.500 m ³ /år på grund af for stor usikkerhed om vandforbrugets variation over døgnet.
Forsyningssikkerhed					Der er ikke forbindelse til andre vandværker og der rådes udelukkende over 1 boring
Administration og økonomi					Ikke data nok til vurdering
Krabbesholm Vandværk er et ikke - alment vandværk, der forsyner 8 husstande og 1 landbrug.

Det bør overvejes at etablere en ekstra boring som reserve eller etablere forbindelse til nabovandværk for at forbedre forsyningssikkerheden.

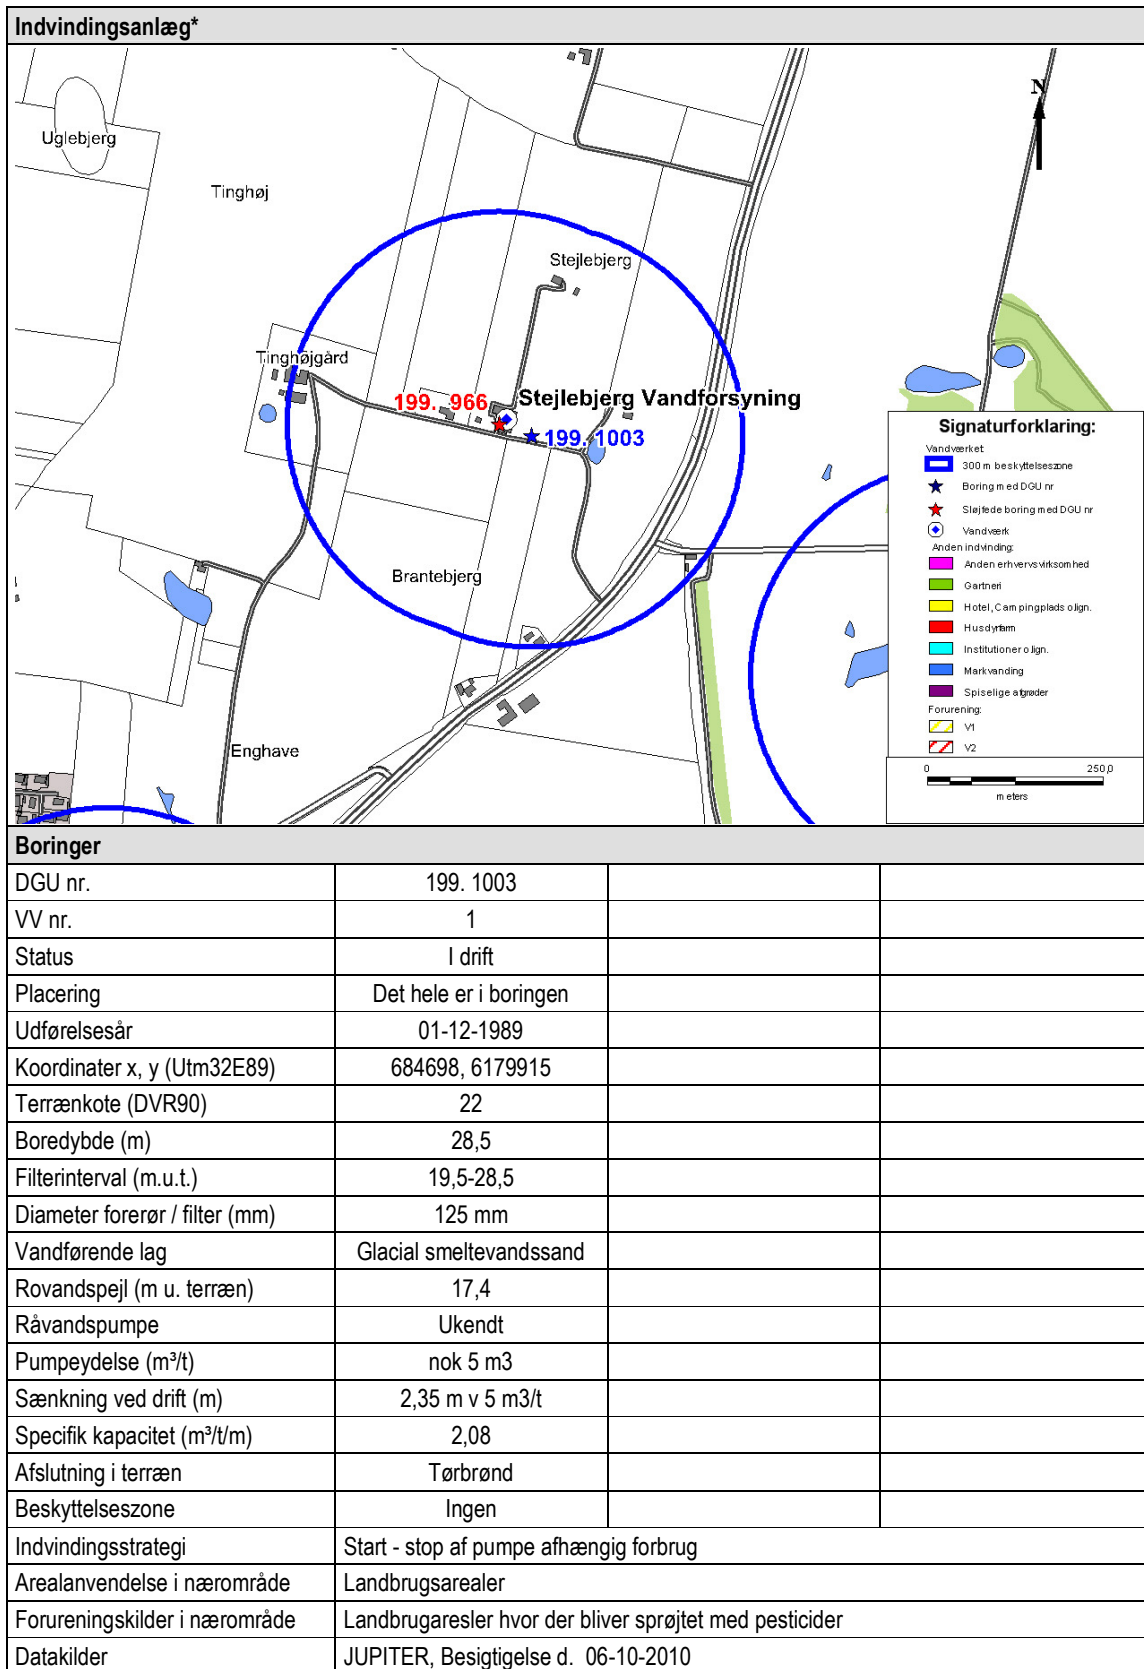
Fotos af boringer og kildeplads	
Boring DGU nr. 199. 1003	Kildeplads

Samlet vurdering					
Emne	Særdeles god	God	Acceptabel	Uacceptabel	Begrundelse
Indvindingsanlæg					Boring fra 1989
Råvandskvalitet					Ingen data
Grundvandsbeskyttende tiltag					Kortlægningen er endnu ikke afsluttet fra Miljøcenter Roskildes side og der er dermed ikke vedtaget grundvandsbeskyttende tiltag i en indsatsplan. Dette punkt vurderes derfor ikke nærmere pt.
Arealanvendelse					Kildepladsen ligger i privat have. Den resterende del af oplandet er primært landbrugsarealer
Bygningerne					Ingen bygninger
Vandbehandlingen					Ingen vandbehandling
Rentvandskvalitet					Udført forenklet kontrol i 2010, hvor der ikke blev observeret nogen overskridelser
Tekniske installationer					Ok
Ledningsnet					Nyere ledninger
Kapacitet					Ikke vurderet for vandværker med oppumpning under 3.500 m ³ /år på grund af for stor usikkerhed om vandforbrugets variation over døgnet.
Forsyningssikkerhed					Ingen forbindelse til andre vandværker og kun 1 boring. Ingen alarmer eller lign.

Der anbefales at koble sig til nærmeste vandværk for at opnå større forsyningssikkerhed.

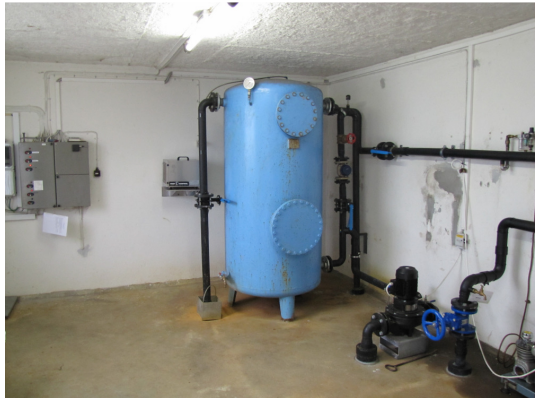
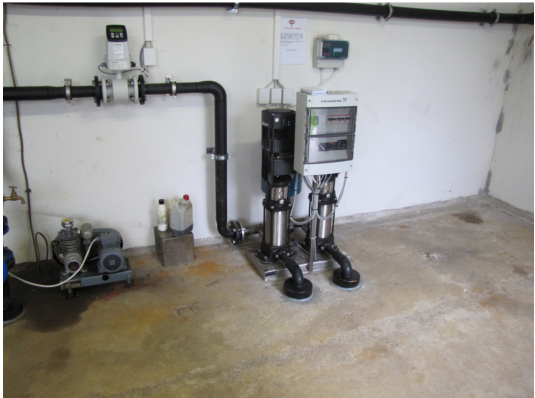
Teknisk anlæg	
Iltningsmetode	I top af filter (kompressor)
Filtrering	Lukket trykfilter
Antal filtre og type	1 stk trykfilter
Filterareal/-kapacitet (total)	6 m ³ /t
Filterskyl metode / hyppighed	Vand /vand / Hver 10 dag
Skyllevandsmængde/-kapacitet	Ukendt
Skyllevandsafledning	Kloak
Rentvandsbeholder	73 m ³
Tilsætningsanlæg	Ingen
Rentvandspumper	Grundfos 2 stk: 5,7 m ³ /t
Pumpestyring	På skift - kører lige mange timer
Afgangstryk	2,5 bar
Foto af filter	Foto af rentvandspumper

Anbefalinger
Der bør etableres en forbindelsesledning til andet vandværk eller yderligere en boring , for at øge forsyningsikkerheden.
Det anbefales, at oppumpningen fra boringen så vidt muligt søges udjævnet.
Der skal ske optimering af vandbehandlingen.

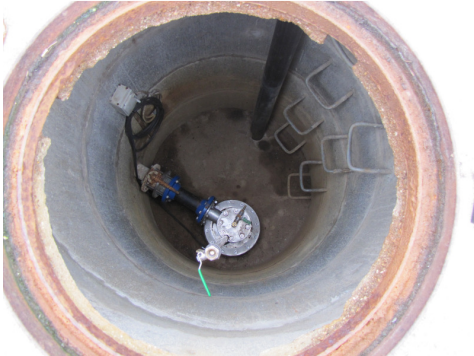
Fotos af borer og kildeplads	
Boring DGU nr. 199. 816

Samlet vurdering					
Emne	Særdeles god	God	Acceptabel	Uacceptabel	Begrundelse
Indvindingsanlæg					To borerer med ældre afslutninger i tørbrønde. Boringernes ydelse er god.
Råvandskvalitet					Lavt stabilt indhold af hovedparametre, dog svagt reduceret grundvand med forhøjet sulfat og forvitningsgrad tyder på et relativt sårbart grundvandsmagasin, men der er ikke fundet miljøfremmede stoffer i råvandet. Det må dog anbefales, at oppumpningen fra borerer så vidt muligt søges udjævnet.
Grundvandsbeskyttende tiltag					Kortlægningen er endnu ikke afsluttet fra Miljøcenter Roskildes side og der er dermed ikke vedtaget grundvandsbeskyttende tiltag i en indsatsplan. Dette punkt vurderes derfor ikke nærmere pt.
Arealanvendelse					Indvindingsoplandet ligger ved landbrugsarealer og skov
Bygningerne					Velholdte bygninger
Vandbehandlingen					Velholdt anlæg, der fungerer tilfredsstillende.
Rentvandskvalitet					Uproblematisk og stabil rentvandskemi siden først i 1990'erne.

Anbefalinger
Det anbefales at etablere frekvensregulering på indvindingspumperne, således at der kan indvindes fra begge borerer samtidigt, men med mindre ydelse.
Der bør etableres forbindelsesledning til Strandlund og Biltris Vandværk, og eventuelt forbindelse til Kirke Hyllinge Vandværk.

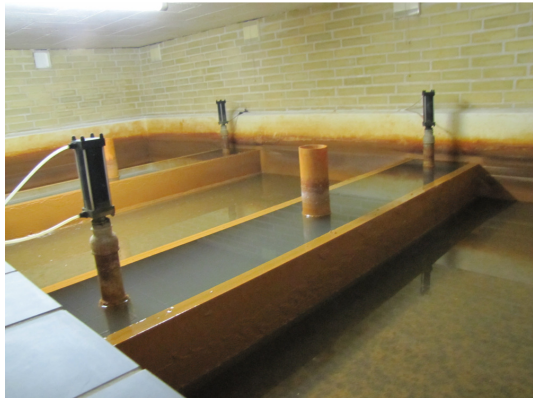
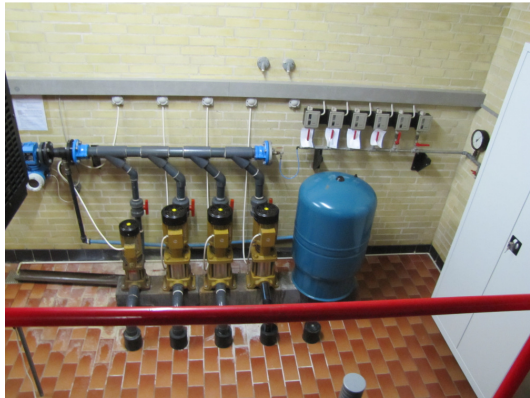
Teknisk anlæg	
Iltningsmetode	Iltning i iltningstårn
Filtrering	3 åbne sandfiltre
Antal filtre og type	3 stk
Filterareal/-kapacitet (total)	ca. 18 m ²
Filterskyl metode / hyppighed	Luft / vand
Skyllevandsmængde/-kapacitet	ca. 10 m ³
Skyllevandsafledning	Slambassin og videre til sø
Rentvandsbeholder	100 m ³
Tilsætningsanlæg	Ingen
Rentvandspumper	Grundfos
Pumpestyring	1 stk. 4 m ³ /h og 3 stk 8 m ³ /h
Afgangstryk	3,5 bar
Foto af filter	Foto af rentvandspumper

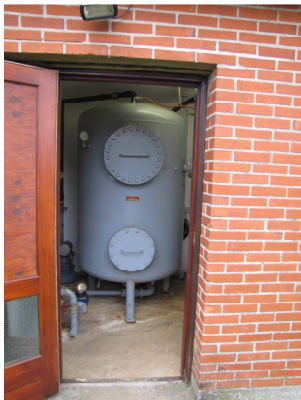
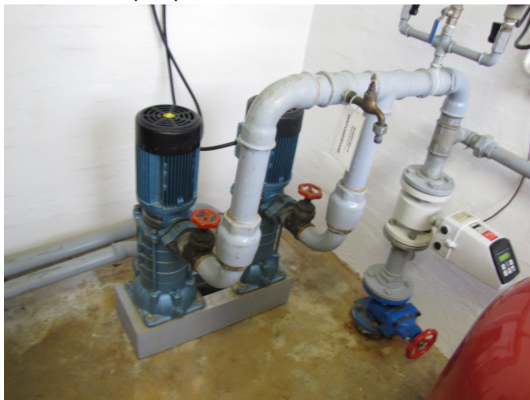
Teknisk anlæg	
Iltningsmetode	Iltning i trykfilter (kompressor)
Filtrering	Lukket tryk filter
Antal filtre og type	1 stk trykfilter (1987)
Filterareal/-kapacitet (total)	1250 x 1,500 mm (30 m ³ /t jf. tidl. vandforsyningsplan)
Filterskyl metode / hyppighed	Luft / luftog vand/vand / hver 10. dage - manuelt
Skyllevandsmængde/-kapacitet	2-3 m ³
Skyllevandsafledning	Offentlig kloak
Rentvandsbeholder	Nedgravet 30 m ³
Tilsætningsanlæg	Ingen
Rentvandspumper	Grundfos: CR9
Pumpestyring	2 stk: 9 m ³ /t
Afgangstryk	4 bar
Foto af filter	Foto af rentvandspumper

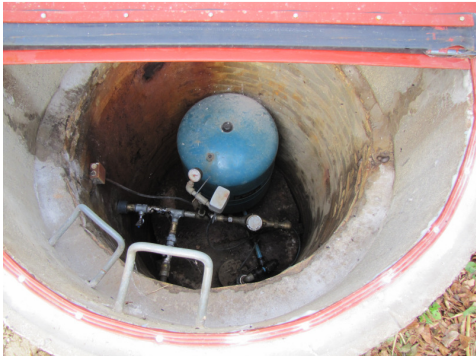
Fotos af boringer og kildeplads	
Boring DGU nr. 199. 865	Kildeplads

Samlet vurdering					
Emne	Særdeles god	God	Acceptabel	Uacceptabel	Begrundelse
Indvindingsanlæg					Boring i gl. brønd – hvor overflade vand let kan komme ind.
Råvandskvalitet					Der foreligger ingen prøveresultater
Grundvandsbeskyttende tiltag					Kortlægningen er endnu ikke afsluttet fra Miljøcenter Roskildes side og der er dermed ikke vedtaget grundvandsbeskyttende tiltag i en indsatsplan. Dette punkt vurderes derfor ikke nærmere pt.
Arealanvendelse					Landbrugsarealer og gårdsplads
Bygningerne					Pumpe og hydrofor er placeret øverst i tørbrønden. Anlægget forsyner 3 ejendomme, som har hvert deres behandlingsanlæg (filter). Filtret på ejendommen Trekroner 1 er placeret i ladebygningen.
Vandbehandlingen					Nyt - 2003
Rentvandskvalitet					Ok
Tekniske installationer					Ok
Ledningsnet					Ledningerne er ca. 30 år gamle og udelukkende af PVC.
Kapacitet					Ikke vurderet for vandværker med oppumpning under 3.500 m ³ /år på grund af for stor usikkerhed om vandforbrugets variation over døgnet.

På sigt bør de 3 husstande få etableret en forbindelsesledning til nærmeste vandværk.
